| 車 両 情 報 | | | | | |
| UDトラックス | 平成22年7月 | ADG-CD4XM | 土砂禁ダンブ | CD4XM-30080 | |

| 上物仕様 | | | |
|---|---|---|---|
| 土砂禁タンブ | 新明和工業 | DR10-02SB<br>「A1078399Z」 | 平成22年7月 |

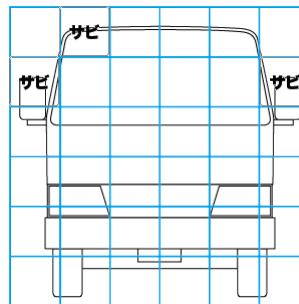
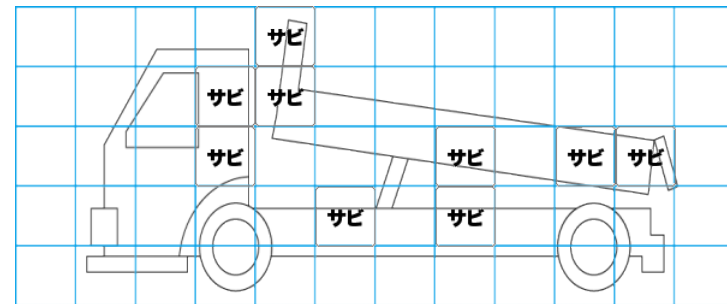
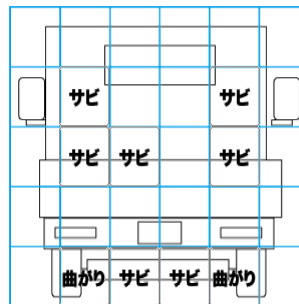
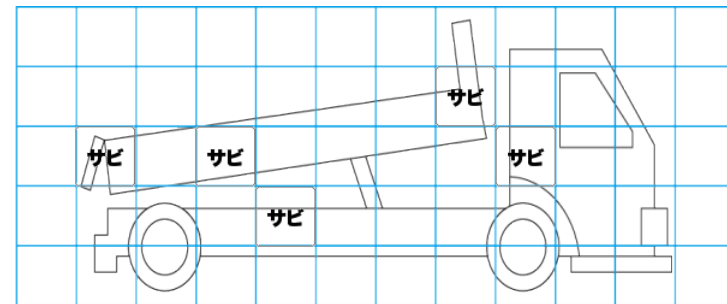
| 外装状態 | | | |

| 上物仕様 | | | |
|---|---|---|---|
| 【備考】電動コボレーン、船底型、前壁梯子、スコップ掛け、補強箇所サビ穴空き有り、リヤドアサビ | | | |

| 外装状態 | | | |
|---|---|---|---|
| キャブコーション | フレーム番号 | フレームのさび | 飛石 |
| 有 | 確認済 | 中 | 無 |

| 【外装】 | | | | 【ボデー内】 | | | | | | |
| 外装キズ | 外装へこみ | うき | 曲がり | サビ | 補修跡 | 割れ | 庫内キズ | 庫内へこみ | 庫内穴あき | 床汚れ |
