| 車 両 情 報 | | | | |
| トレクス | 平成16年10月 | | 平ボディ | 玉 [44] 41141玉 |

| 上物仕様 | | | |
|---|---|---|---|
| 平ボディ | 日本トレクス | PFB326AB<br>「PFB326AB001」 | 平成16年10月 |

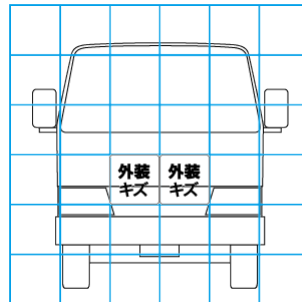
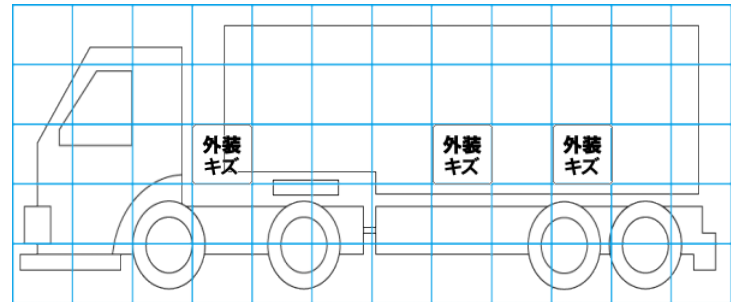
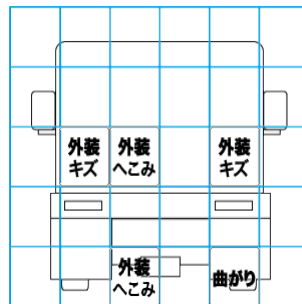
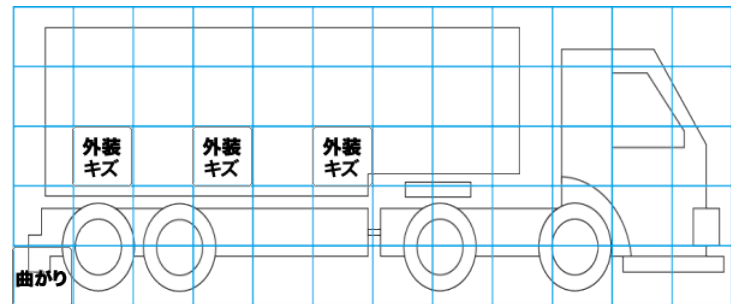
| 外装状態 | | | |

| 特記事項 | ナンバー灯レンズ割れ<br>エア漏れあり。<br>リヤバンパー曲がり。 |

| 上物仕様 | | | |
|---|---|---|---|
| 【備考】スタンション穴12ケ。スタンション11本付。マルカンフック4ケ。床板腐食穴あき。床面高さ約1520mm。 | | | |

| 外装状態 | | | |
|---|---|---|---|
| | 確認済 | 小 | |
