車両情報				
車名	初年度登録	型式	形状	車台番号
日野	平成27年11月	TKG-FC9JCAA	土砂禁ダンプ	FC9JCA-22384
走行	馬力	シフト	ブレーキ	ボディ内寸
304,552km	210PS/154KW	M/T 6速	エア	長: 3,390 mm 幅: 2,050 mm 高: 1,250 mm 門高: 1,257 mm

上物仕様			
上物名	メーカー	型式「製造番号」	年式
土砂禁ダンプ	新明和工業	DR4-17SY 「S60497474」	平成27年4月
【備考】 角型、ローフックサイド5対、リヤ4ケ、荷箱ステンレス張り			
【備考】			
【備考】

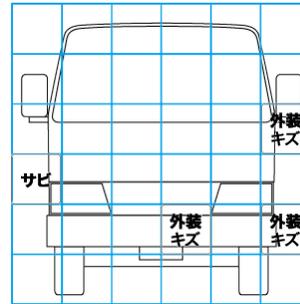
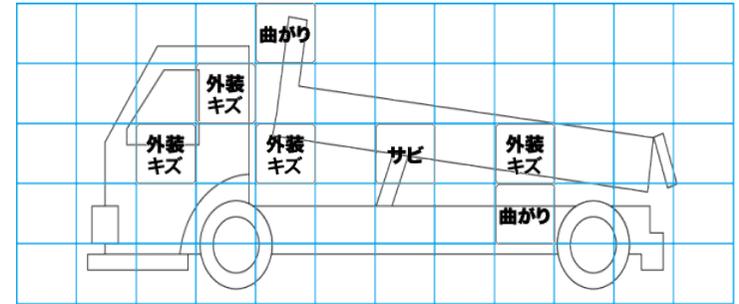
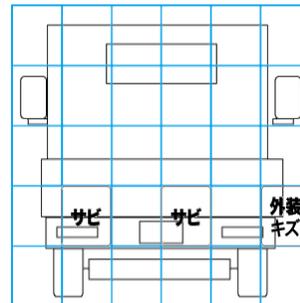
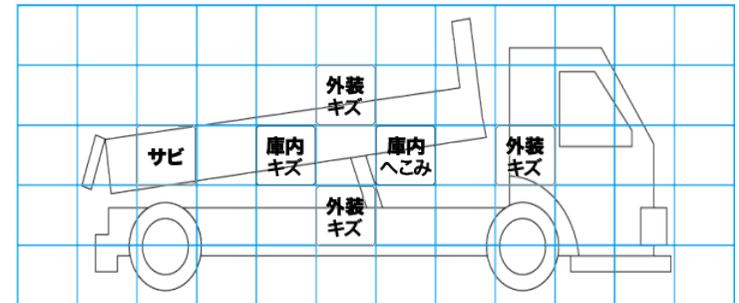
外装状態			
キャブコーション	フレーム番号	フレームのさび	飛石
有	確認済	小	点傷有

【外装】	【ボディ内】
<input type="checkbox"/> 外装キズ <input type="checkbox"/> 外装へこみ <input type="checkbox"/> うき <input type="checkbox"/> 曲がり <input type="checkbox"/> サビ <input type="checkbox"/> 補修跡 <input type="checkbox"/> 割れ	<input type="checkbox"/> 庫内キズ <input type="checkbox"/> 庫内へこみ <input type="checkbox"/> 庫内穴あき <input type="checkbox"/> 床汚れ
