| 車 両 情 報 | | | | | |
| 日野 | 平成30年11月 | TPG-XZC605M | ドライバン | XZC605-0022343 | |

◎：良好      ○：通常走行問題なし      △：要修理      ／：装備無し      ※あくまでも当社判断基準によるものです

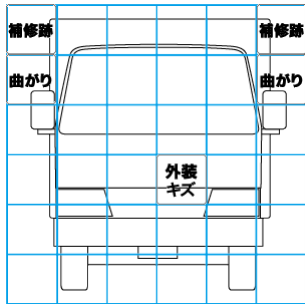
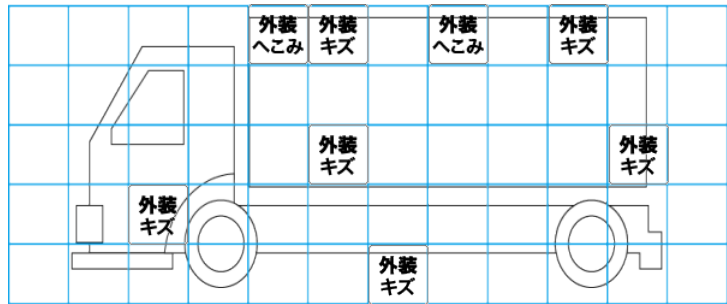
【外装】

| 上物仕様 | | | |
|---|---|---|---|
| 【備考】ラッシングレール2段。庫内灯2ケ。90度ストッパー。ベンチレーター前後1対。左スライド式サイド扉。リヤステップ曲り。フロント左右キャスト部補修有。フロント左右コーナーポスト凹み。観音扉錆、膨らみ有。 | | | |

| 外装状態 | | | |
|---|---|---|---|
| 有 | 確認済 | 無 | 点傷有 |
