車両情報				
車名	初年度登録	型式	形状	車台番号
日野	平成30年12月	TPG-XZU712M	ドライバン	XZU712-0004661
走行	馬力	シフト	ブレーキ	ボディ内寸
122.707km	136PS/100KW	A/T 6速	ハキューム	長: 4,500 mm 幅: 2,070 mm 高: 2,350 mm 門高: 2,270 mm

上物仕様

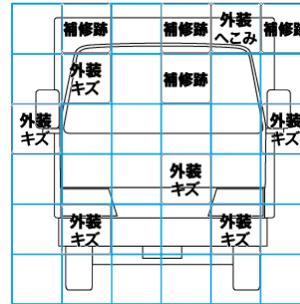
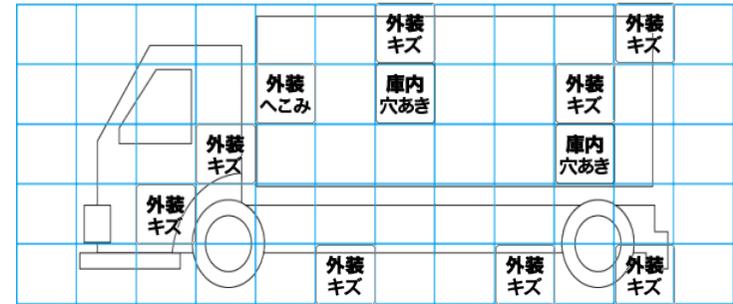
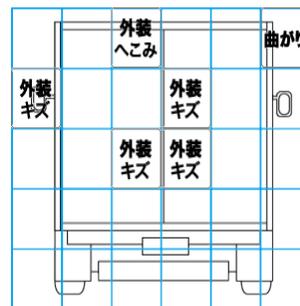
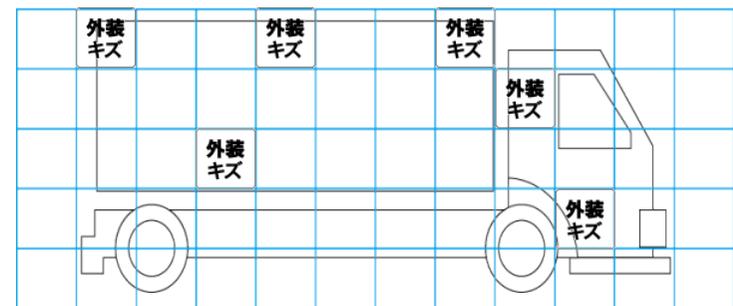
外装状態

特記事項 エンジンキー1本、ボデーキー1本、アイドリングストップ付き、キャブルーフ凹み、Fガラスリベア跡
記録簿 有 (R6/3~R7/3)

上物名	メーカー	型式「製造番号」	年式
ドライバン	パブコ	「8X6G0912」	平成30年11月
【備考】 ラッシングレール2段、LED庫内灯2ヶ、R観音90度ストッパー、左側スライド式サイドドア、ベンチレーター前後1対、荷箱前上端補修有り(雨漏り無し)、R右ドア枠破損箇所所有り、庫内キズ汚れ有り			
パワーゲート/格納ゲート	パブコ	PRAK10-6484N 「S90904724」	平成30年9月
【備考】 全長1160mm、全幅2100mm、キャストスタッパー迄1010mm、有効幅2010mm、最大昇降質量1000kg、庫内リモコン付き			
【備考】

キャブコーション	フレーム番号	フレームのさび	飛石
有	確認済	無	点傷有
