車両情報				
車名	初年度登録	型式	形状	車台番号
三菱ふそう	平成29年8月	QPG-FS60VZ	セルフローダー	FS60VZ-520268
走行	馬力	シフト	ブレーキ	ボディ内寸
327.627km	420PS/309KW	M/T 7速	エア	長: 9,060 mm 幅: 2,380 mm 高: 200 mm 門高: mm

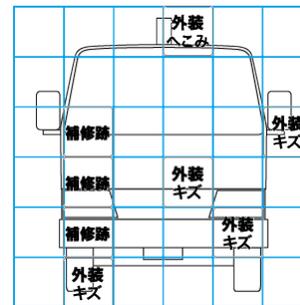
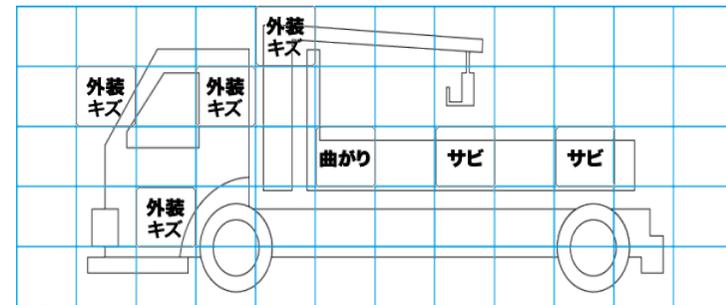
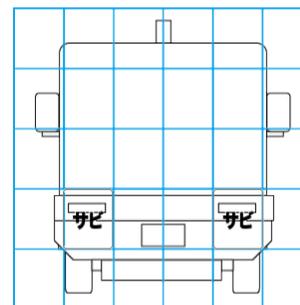
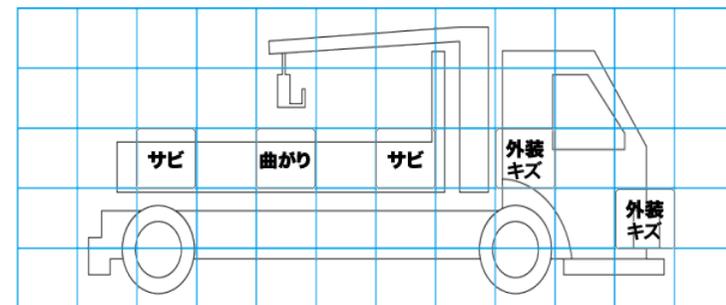
外装状態			
キャブコーシジョン	フレーム番号	フレームのさび	飛石
有	確認済	小	無

特記事項 エンジンキー2本、ドアロックリモコン1個、燃料タンクキー2本、キャブルーフ凹み及びサビ有り、キャブ右前方補修有り、タイヤ灯不灯(LED)、サイドマーカー欠及び不点灯所有り、室内ヤニ汚れ

上物仕様			
上物名	メーカー	型式「製造番号」	年式
セルフローダー	キャリアラック		平成29年
【備考】 コーシジョン無し、歩み板2個、スローハンガー、スタンション穴9ヶ、スタンションボール付き、前立て作業灯2ヶ、強化フック2か所、4方開、ロープフック12対、ハイジャッキ、ラジコン有り(ウインチ、ジャッキ用)、ラジコン不良(ラジコン電源は入る)、横根太一部腐食有り、右側スチール製工具箱、左右あおり曲がり			
クレーン/ウインチ	明治自動車	A-324	平成29年
【備考】 コーシジョン無し(型式は取説より転記)

外装キズ	外装へこみ	うき	曲がり	サビ	補修跡	割れ	庫内キズ	庫内へこみ	庫内穴あき	床汚れ
------	-------	----	-----	----	-----	----	------	-------	-------	-----
