| 車 両 情 報 | | | | |
| 日野 | 令和2年10月 | TKG-XZU712M | 冷凍バン | XZU712-0004095 |

| 上物仕様 | | | |
|---|---|---|---|
| 冷凍バン/サイドドア付 | トランテックス | 「V017E47-08」 | 平成30年 |

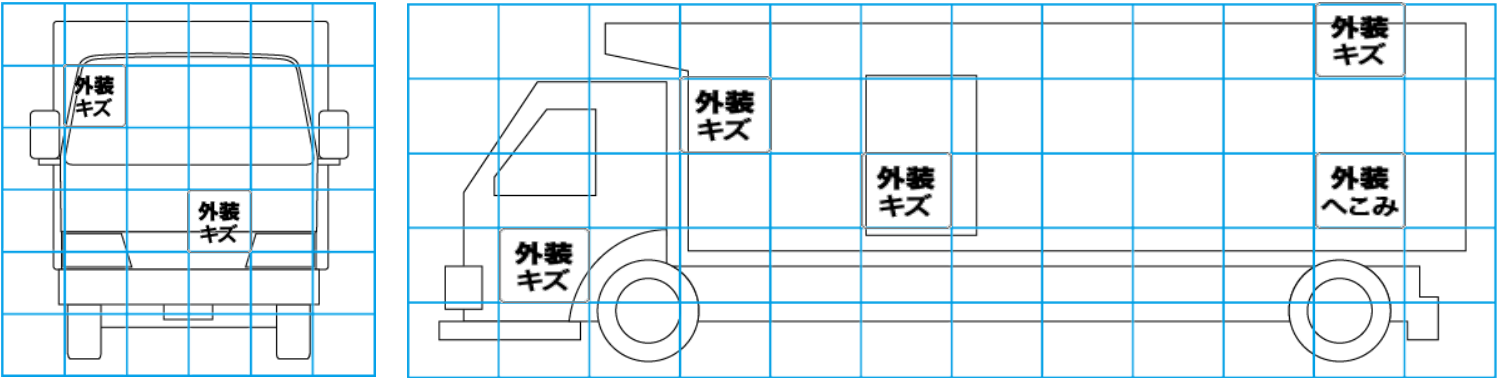
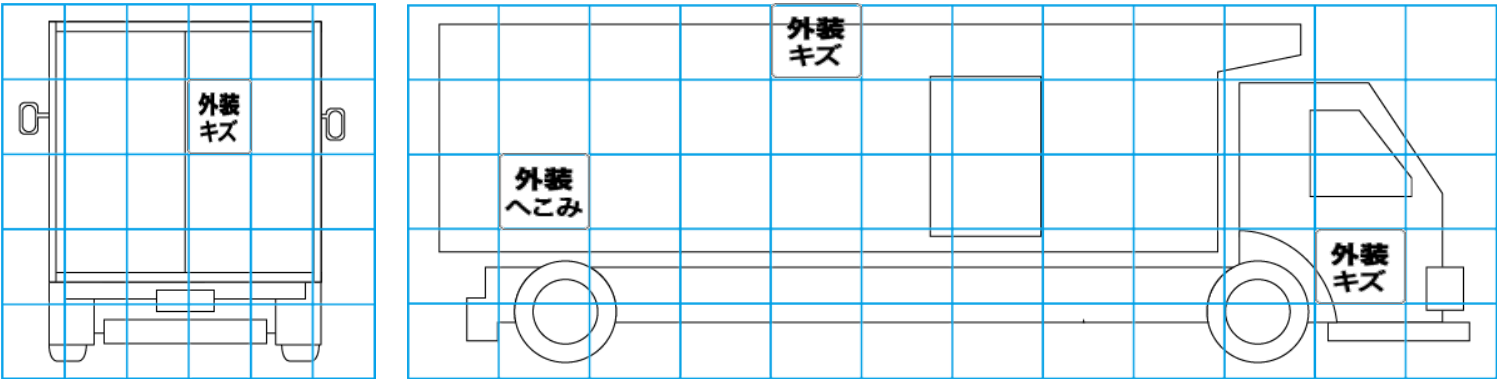
| 外装状態 | | | |

| 外装状態 | | | |
|---|---|---|---|
| 有 | 確認済 | 無 | 点傷有 |

| 【外装】 | | | | 【ボデー内】 | | | | | | | |
|---|---|---|---|---|---|---|---|---|---|---|--|
| 外装キズ | 外装へこみ | うき | 曲がり | サビ | 補修跡 | 割れ | 庫内キズ | 庫内へこみ | 庫内穴あき | 床汚れ | |
