| 車 両 情 報 | | | | | |
| 三菱ふそう | 平成26年10月 | KQG-FS54VZ | アルミウィング | FS54VZ-533239 | |

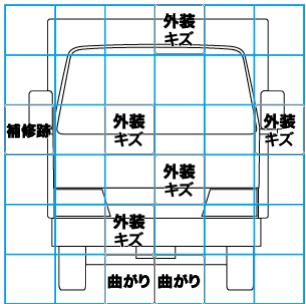
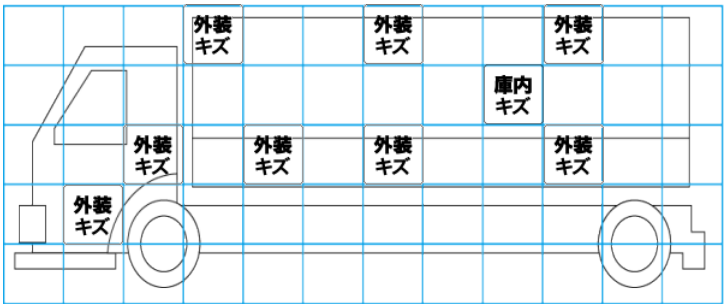
【外装】

| 外装状態 | | | |
| キャブコーション | フレーム番号 | フレームのさび | 飛石 |
| 有 | 確認済 | 中 | 飛石有(リペア可) |

| 外装<br>キズ | 外装<br>へこみ | うき | 曲がり | サビ | 補修跡 | 割れ | 庫内<br>キズ | 庫内<br>へこみ | 庫内<br>穴あき | 床<br>汚れ |

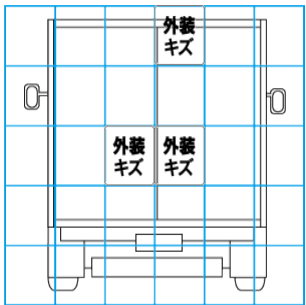
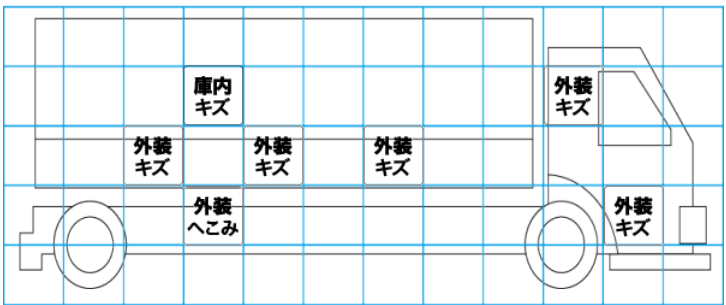
【ボデー内】

| 上物仕様 | | | |
|---|---|---|---|
| 【備考】ラッシングレール2段、引き出しフック9対、センターローラー、庫内灯6ヶ、90度ストッパー、庫内キズ・汚れ有り | | | |
