| ∃付:R07. 1 · | 1/17 | N ny Ge | our 車両 | チェ・ | ックシート | | 管理 | 番号 | : 11 | 37031 | |
| 日野 | | 令和 5年9月 | 2KG-FD2ABG | | アルミウィン | アルミウィング | | FD2AB-134786-A | | | |

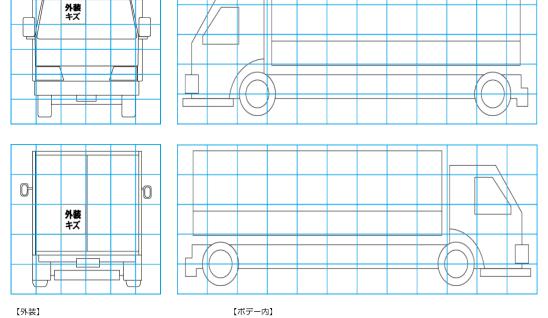
| 外装状態 | | | | | | | | |

| 外装状態 | | | | | | | | |
|---|---|---|---|--|--|--|--|--|
| キャブコーション | フレーム番号 | フレームのさび | 飛石 | | | | | |
| 有 | 確認済 | 無 | 点傷有 | | | | | |

外装 キズ
 分装 へこみ
 5者
 曲がり
 サビ
 補修跡
 割れ
 庫内 キズ
 庫内 へこみ
 床 穴あき
 房れ
