| 車 両 情 報 | | | | | |
| 三菱ふそう | 平成27年4月 | TKG-FK61F | アルミウィング | FK61F-586291 | |

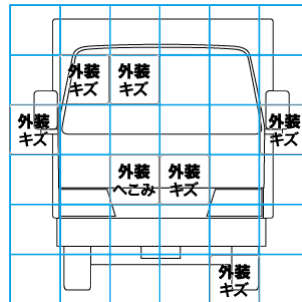
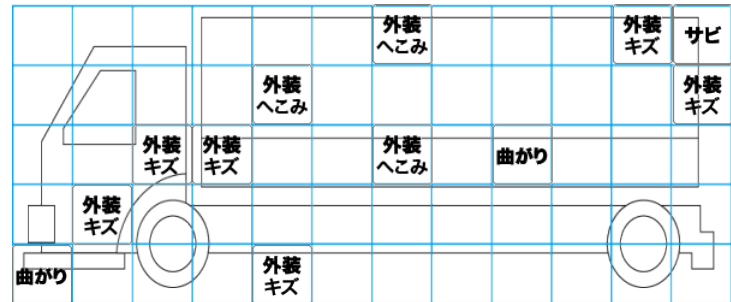
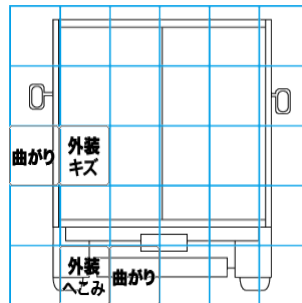
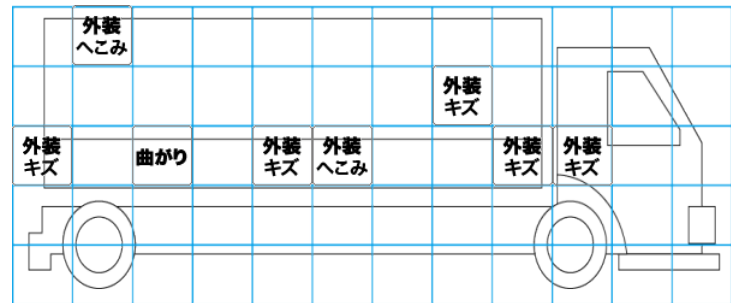
| 上物仕様 | | | |
|---|---|---|---|
| 【備考】ラッシングレール2段、引き出しフック5対、LED庫内灯3ヶ、庫内キズ汚れ有り、床汚れ、左観音ドアヒンジ取り付け部曲がり、ラッシングレール曲がり、右側工具箱 | | | |

| 外装状態 | | | |
|---|---|---|---|
| 有 | 確認済 | 無 | 点傷有 |

【外装】

【ボデー内】
