車両情報				
車名	初年度登録	型式	形状	車台番号
三菱ふそう	平成28年12月	TPG-FEB80	ドライバン	FEB80-550938
走行	馬力	シフト	ブレーキ	ボディ内寸(ロング)
256,837km	175PS／129KW	A/T デュオニック 6速	バキューム	長:4,450 mm 幅:2,085 mm 高:1,550 mm 門高:2,060 mm

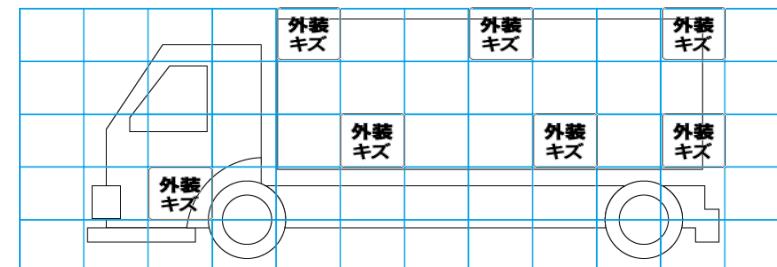
【外装】

外装状態			
キャブコーション	フレーム番号	フレームのさび	飛石
有	確認済		飛石有(リペア不可)

外装 キズ	外装 へこみ	うき	曲がり	サビ	補修跡	割れ	庫内 キズ	庫内 へこみ	庫内 穴あき	床 汚れ
----------	-----------	----	-----	----	-----	----	----------	-----------	-----------	---------
