| 車 両 情 報 | | | | | | | |
| 日野 | 令和1年12月 | 2KG-FC2ABA | クレーン付平 | FC2AB-115154 | | | |

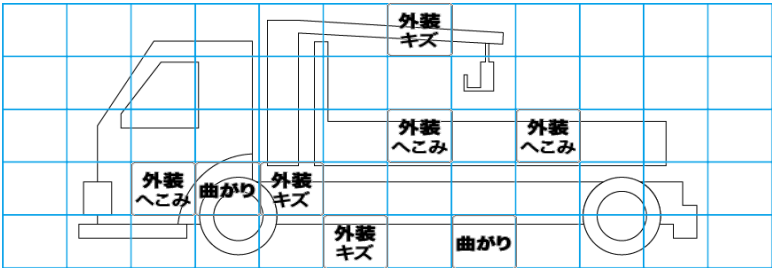
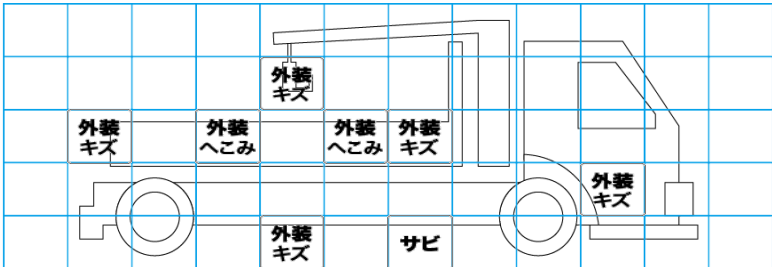
外装状態

特記事項    キャブ内キズ・汚れ。左ドア凹み、曲がり。

【備考】アオリローブ穴3対。前立て曲がり。床補修跡あり。床板割れあり。左セイコーラック曲がり（使用可能）。    左右リヤ、アオリ曲がり。左サイドバンパー曲がり。

| キャブコーション | フレーム番号 | フレームのさび | 飛石 |
| 有 | 確認済 | 無 | 点傷有 |
