車 両 情 報				
車名	初年度登録	型式	形状	車台番号
三菱ふそう	平成29年04月	QPG-FS64VZ	アルミウイング	FS64VZ-522980
走行	馬力	シフト	ブレーキ	ボディ内寸
373,646km	380PS／279KW	M/T 7速	エア－	長：9,650 mm 幅：2,410 mm 高：2,640 mm 門高：2,550 mm

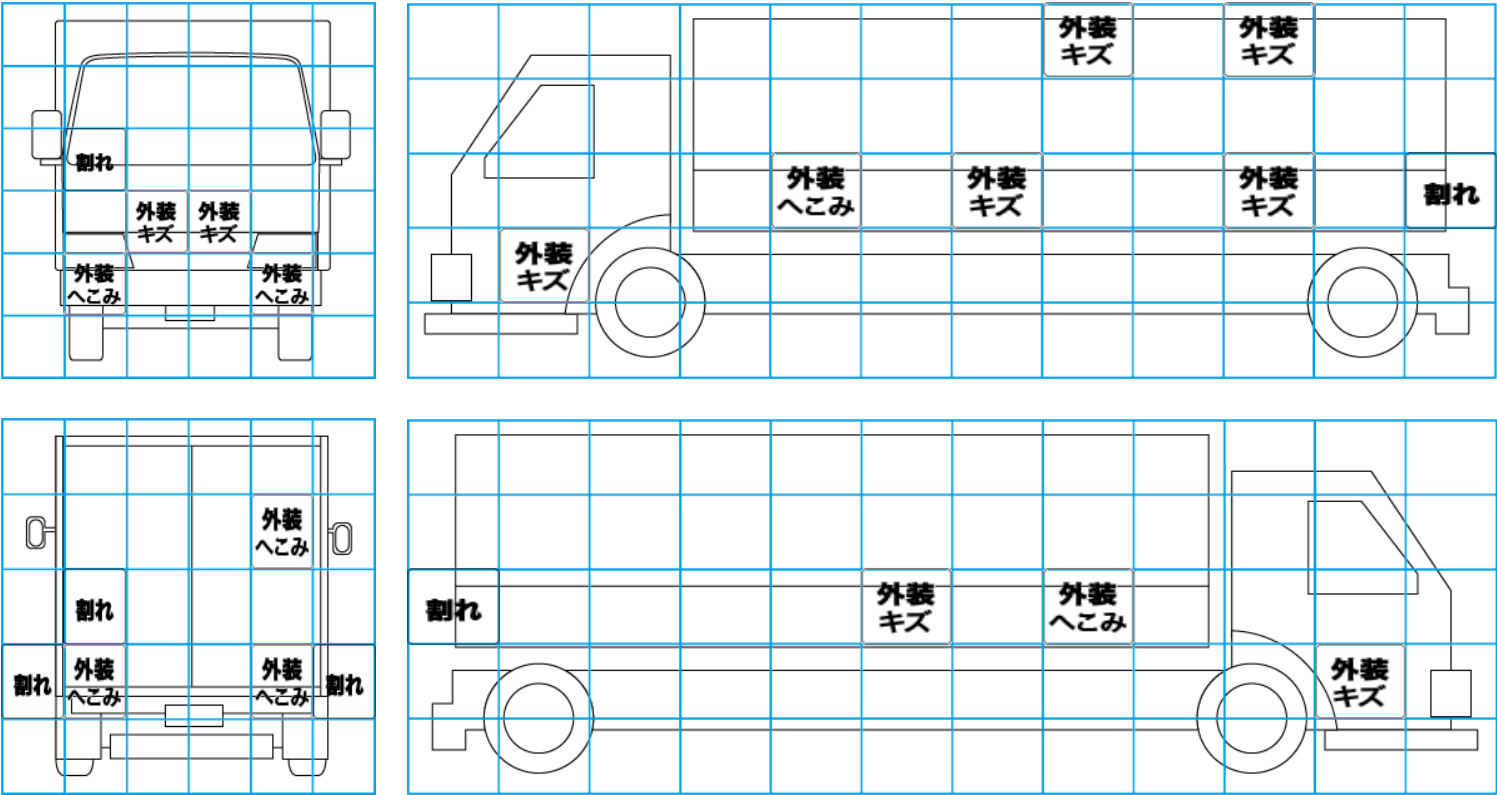
外装状態			
キャブコーション	フレーム番号	フレームのさび	飛石
有	確認済	無	飛石有(リペア不可)

特記事項	キャブ内キズ・汚れ有。バッテリーサイズ 130F51×2。インパネポケット欠品。 アイドリングストップ付き。キャブ塗装剥がれ有り。 エンジンキー1本、キーレスリモコン1個、ボディーキー1本（固着使用不可）。
記録簿	有（R2/4～R7/4）

上物仕様			
上物名	メーカー	型式「製造番号」	年式
アルミウイング	パブコ	「729A6842」	平成29年
【備考】 ラッシングレール2段。引き出しフック9対。庫内灯4ケ。前たて凹み。床板削れ、汚れ有。 庫内パネル凹み・穴あき有。観音扉ヒンジプロテクター割れ欠品。左観音扉外装穴あき。			
【備考】

【外装】				【ボデー内】							
外装キズ	外装へこみ	うき	曲がり	サビ	補修跡	割れ	庫内キズ	庫内へこみ	庫内穴あき	床汚れ
