車 両 情 報							
車名		初年度登録	型式	形状	車台番号		
日野		平成27年05月	QPG-SH1EDDG	トラクタ	SH1EDD-11364		
走行	馬力	シフト		ブレーキ	ボディ内寸		
650,933km	450PS／331KW	セミA/T	プロシフト	1 2 速	エア－	長：mm 幅：mm 高：mm	門高：mm

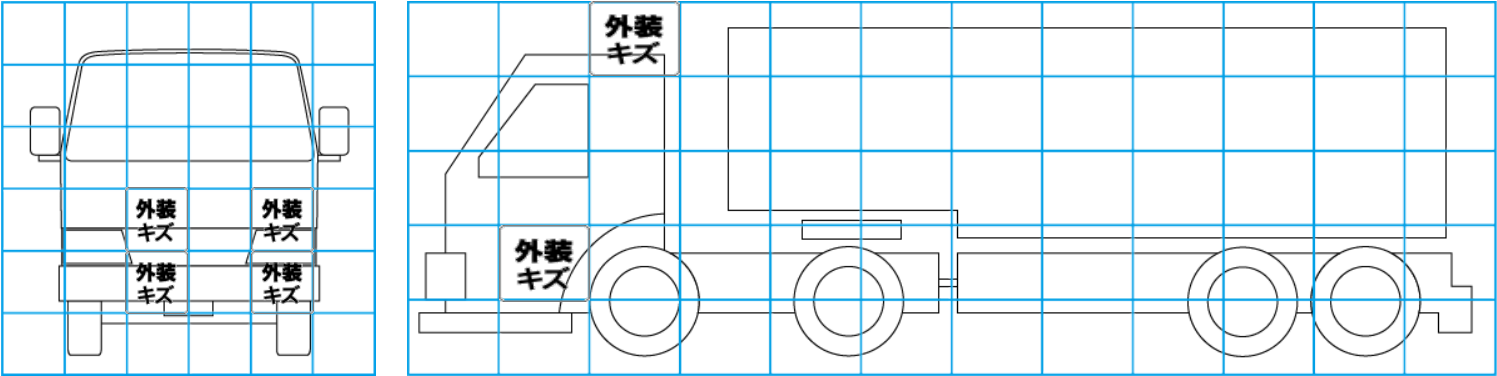
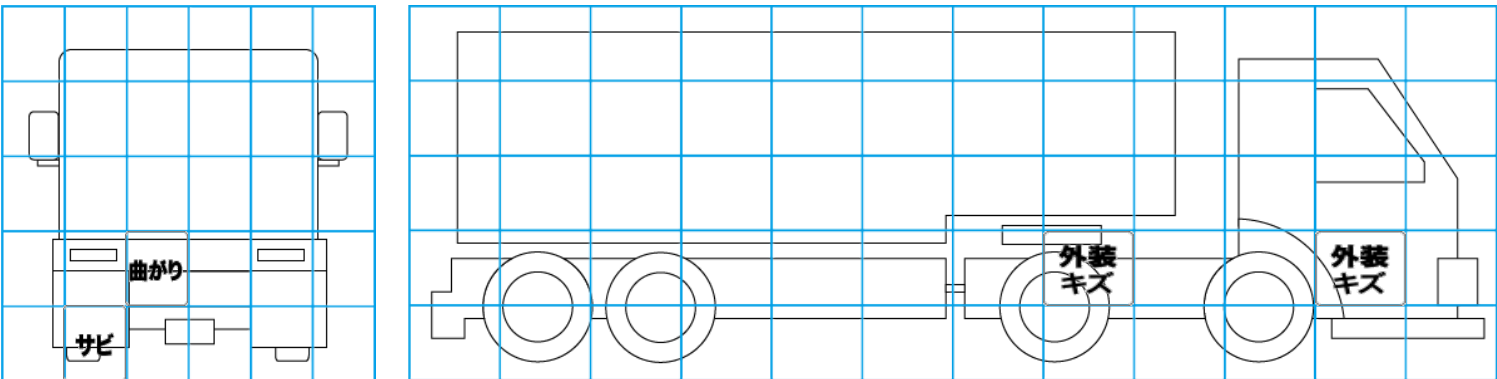
外装状態			
キャブコーション	フレーム番号	フレームのさび	飛石
有	確認済	無	点傷有

特記事項	キャブ内キズ・汚れ有。エア－もれ有り。バッテリーサイズ155G51。 バッテリー蓋ロック1ヶ欠品。インパネポケット欠品。Vロッドブッシュ摩擦。 オートクルーズ付き。 エンジンキー2本（メイン×2）
記録簿	有（H28/5、H29/5、R2/5～R7/10）

【外装】						【ボデー内】					
外装 キズ	外装 へこみ	うき	曲がり	サビ	補修跡	割れ	庫内 キズ	庫内 へこみ	庫内 穴あき	床 汚れ
