| 管理番号 | 車名 | 初度登録 | 型式・車体番号 | | | 架装形状 | | | | | | | | |
| 2521 | 日野 | 成29年(20 | QPG-FW1EXEG | | | アルミウイング | | | | | | | | |

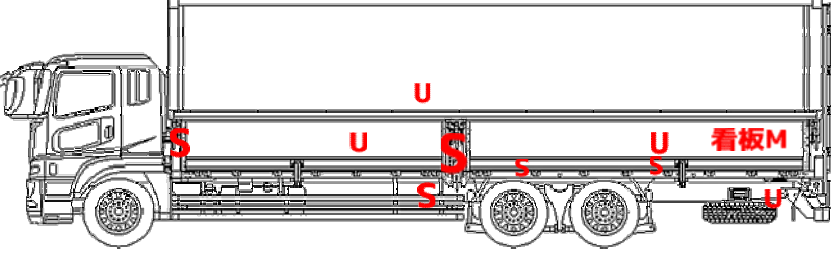
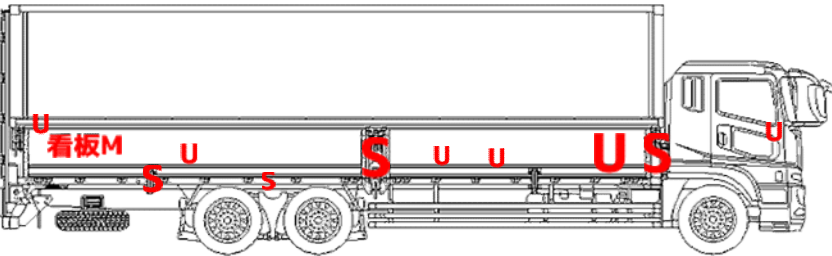
| トランテックス 2TA8893 80アオリ | | | | | ポディー所々錆 左オーバーハング小ずれ | | シート破 | | 有 無 | | | | | |
| メッキ多数 ステンレス防雪板 アルミホイール | | | | | エアーもれ チャンバー漏れ | | ETC | | 有 無 | | | | | |
| ステンレスサイドバンパー丸パイプ3段 | | | | | アオリ観音看板跡、キャビン企業色 | | ラジオ | | 良 不良 | | | | | |
| リア門口 丁番 ロックバーステンレス | | | | | 中柱、バッテリーケース錆 丸ミラー根本割れ | | バックモナ | | 有 無 | | | | | |
| 内フック15対 ランシング2.5段 木床 | | | | | キャブサスリレーバルブ滲み 右Rセイコーラック× | | カラ | | 白黒 | | | | | |
| 要交換 良好 飛石有 | | | | | | | | | 1~10、×、欠、で記載 | | | | | |
| 点キズ有 | | | | | | | | | | | | | | |
