# VEHICLE CONDITION REPORT

## 車輛状態表

管理No G-02757	車名 エルフ	形状 保冷バン 高床 ワイドロング		
初年度 平成30年12月	型式 2RG-NPR88YN	車体番号 NPR88Y-7001335		
乗員 2人	走行距離 141,617 km	最大積載量 3,700 kg	排気量 2,990 cc	車検期限 抹消
上物 2018/11 日本フルハーフ リア3枚観音 サイドドア オートフロアー

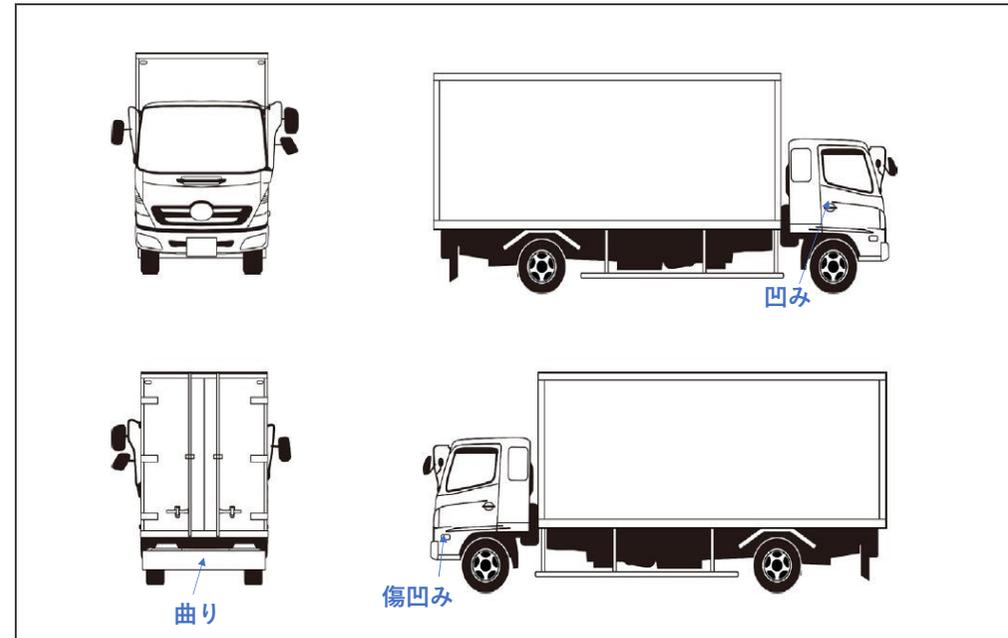
フロントガラス 飛び石有
-----------------

修復歴 無し	修復箇所
-----------	------

エンジン状態 オイルパンオイル滲み	ミッション、デフ状態 良好
----------------------	------------------

フレーム状態 良好	車輛状態 ・庫内各パネル傷凹み ・ブレーキレンズ左右ヒビ ・看板消シP
--------------	--
