VEHICLE CONDITION REPORT

車輛状態表

管理No G-02902	車名 キャンター	形状 低温冷凍車 10尺 全低床		
初年度 平成29年06月	型式 TPG-FEA50	車体番号 FEA50-552264		
乗員 3人	走行距離 242,704 km	最大積載量 2,000 kg	排気量 2,990 cc	車検期限 令和7年06月25日
上物 2017/6 東プレ XV22LOC-P エバハウス -30°C設定 2017/6 東プレ 左スライドドア リア観音扉 ラッシング1段 床キーストン 断熱50mm

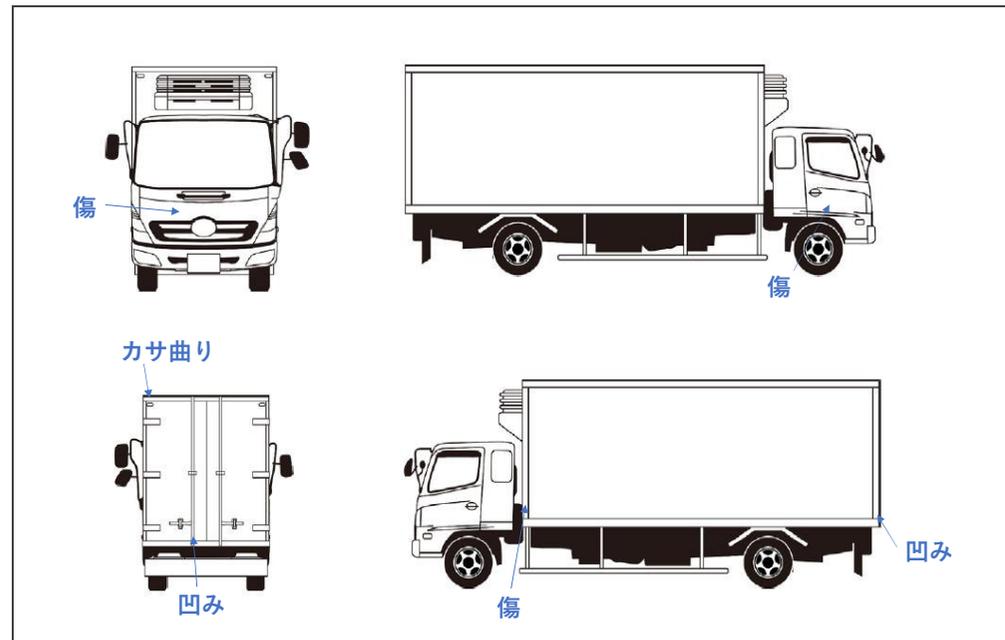
キャブ内部 汚れ 小
シート破れ 無し

フロントガラス 飛び石有

修復歴 無し	修復箇所
エンジン状態 マフラー取付ステー切れ	ミッション、デフ状態 良好
フレーム状態 良好	車輛状態 ・キャブ、荷箱傾き ・左支柱凹み ・荷箱内パネル傷凹み ・左リア観音扉カバー割れ 外気温5°C スタート9°C→1h-16°C→2h-30°C
