VEHICLE CONDITION REPORT

車輛状態表

管理No G-03054	車名 フォワード	形状 2.9t吊4段クレーン アルミブロック ベッド付		
初年度 平成27年11月	型式 TKG-FRR90S2	車体番号 FRR90-7087359		
乗員 2人	走行距離 151,744 km	最大積載量 2,100 kg	排気量 5,190 cc	車検期限 令和8年07月10日
上物 2015/10 ユニック URU374 フックイン ラジコン 差し違いアウトリガー 2015/3 ヤマダボデー 造りボディー 3方開 引出しフック10対 床フック1対 センターフック1個 センタースタンション1個 鳥居縞アルミ貼り

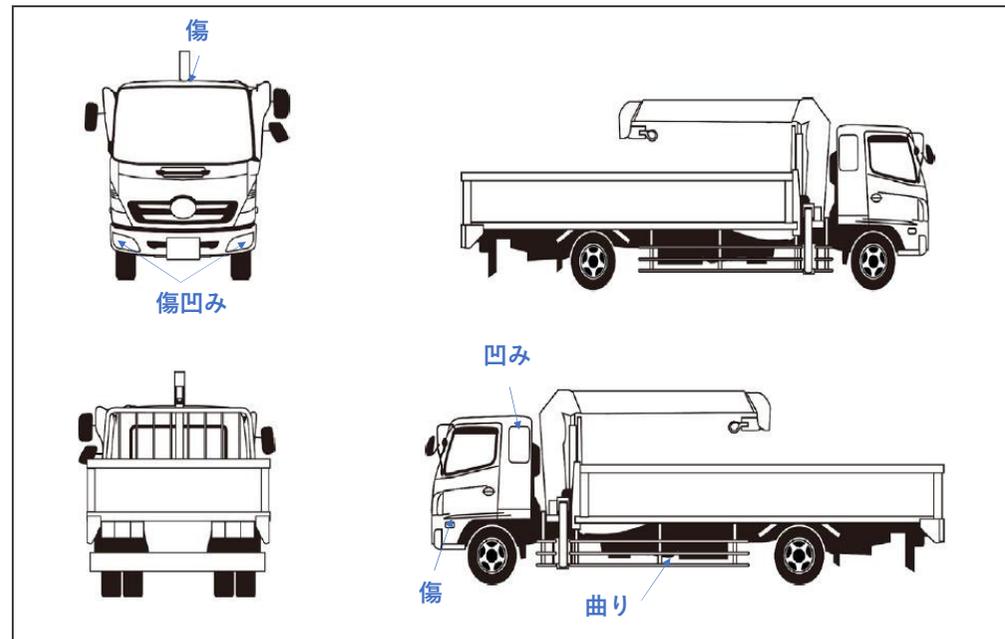
修復歴 無し	修復箇所
エンジン状態 良好	ミッション、デフ状態 良好
フレーム状態 各所錆(錆落とし、仕上げ済)	車輛状態 <ul style="list-style-type: none"> ・右ドアズレ ・ボディー各所傷凹み ・クレーンホイスオイルしみ ・クレーンワイヤーキンク ・ホーンスイッチ不良 ・クレーン操作パネルズレ ・看板跡・キーレス不良 ・アンテナ要交換 ・床板補修跡 ・ボディー自社載せ替え
