# VEHICLE CONDITION REPORT

## 車輛状態表

| 管理No<br>G-03111 | 車名<br>フォワード | 形状<br>低温冷凍車 リアエアサス | | |

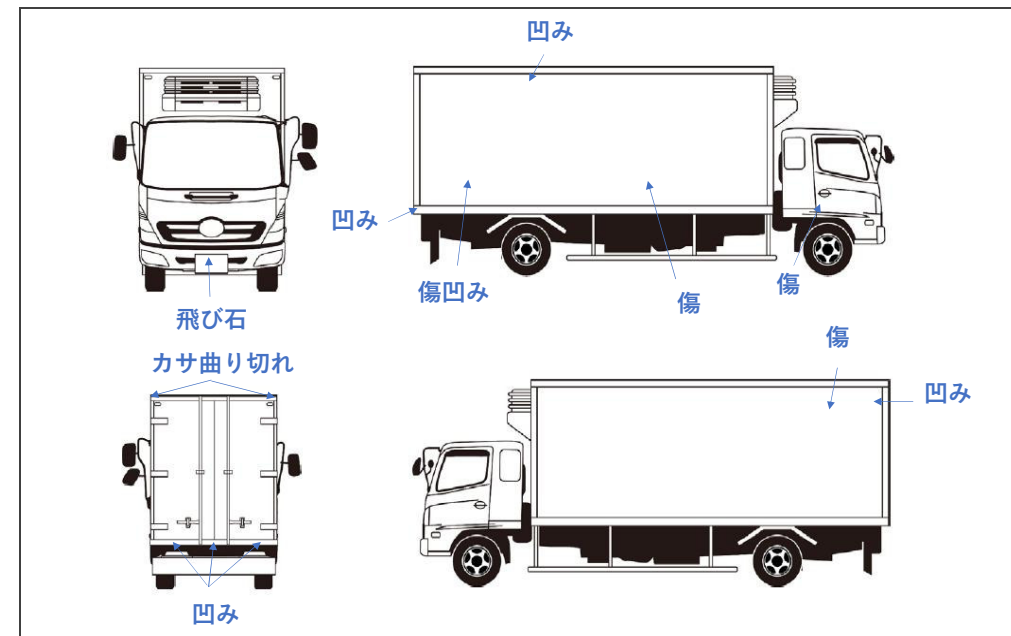
| キャブ内部<br>汚れ<br>中 |
| シート破れ<br>有り |

| フロントガラス<br>飛び石有 |

| フレーム状態<br>良好 | 車輛状態<br>・看板跡<br>・荷箱内傷凹み<br>・左右リア支柱切れ、凹み<br>・エアサスコントローラー1部ボタン欠<br><br>外気温31℃<br>スタート 25℃→1h 12.5℃→4h -13.5℃→5h -16℃ |
