# VEHICLE CONDITION REPORT

## 車輛状態表

| 管理No<br>G-03295 | 車名<br>コンドル | 形状<br>プレスパッカー ベッド付 | | |

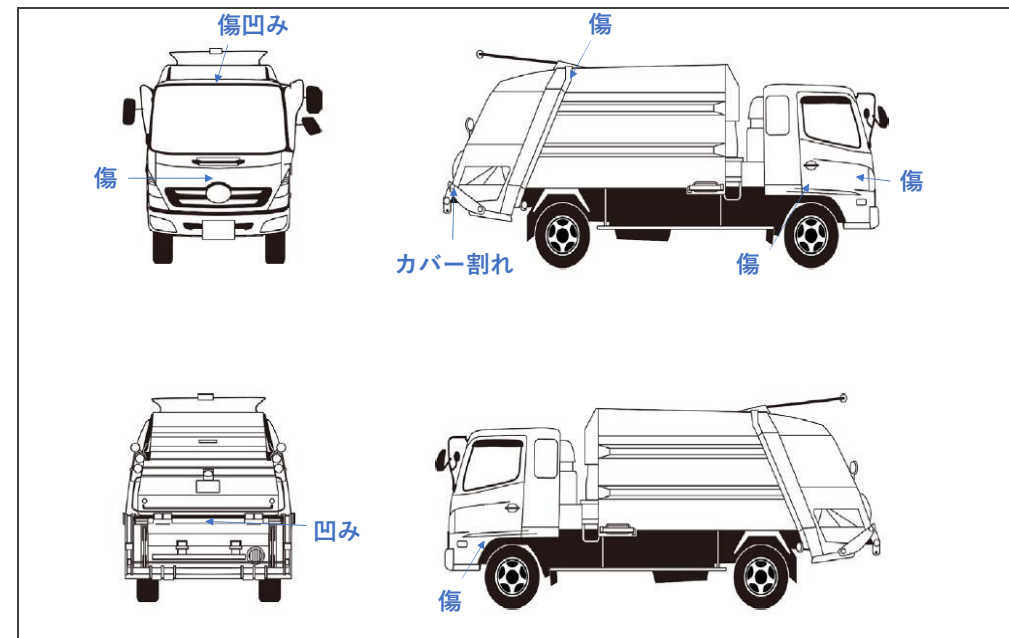
| 汚れ<br>中 |
| シート破れ<br>無し |

| フロントガラス<br>飛び石有 |

| 修復歴<br>無し | 修復箇所 |
| エンジン状態<br>アクセル踏み込んだ時黒煙小 | ミッション、デフ状態<br>板バネズレ |
| フレーム状態<br>フレーム所々錆小 | 車輛状態<br>・サブフレーム錆<br>・連続スイッチ不良<br>・リアフェンダー凹み<br>・汚水タンクロック蓋閉まらず(針金固定)<br>・サイドバンパー、ツールBOX錆穴<br>・ルームミラー欠 |
