VEHICLE CONDITION REPORT

車輛状態表

管理No G-03326	車名 キャンター	形状 木平 標準セミロング 全低床		
初年度 令和3年04月	型式 2PG-FEAV0	車体番号 FEAV0-583804		
乗員 3人	走行距離 33,515 km	最大積載量 3,000 kg	排気量 2,990 cc	車検期限 抹消
上物 3方開 精工ラック

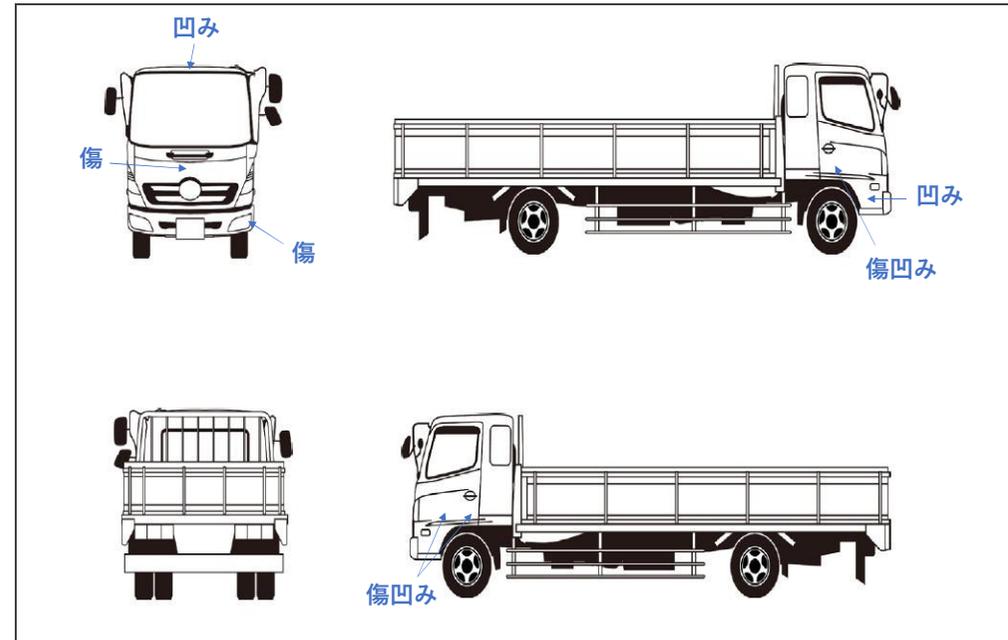
フロントガラス 飛び石有

修復歴 無し	修復箇所
エンジン状態 良好	ミッション、デフ状態 良好
フレーム状態 良好	車輛状態 <ul style="list-style-type: none"> ・ ボディー各所傷凹み ・ フルーフピラー凹み小 ・ キャブバックパネル傷 ・ 左右Fウインカーレンズ割れ ・ 左ドアバイザー割れ ・ 床板張り替え済
