VEHICLE CONDITION REPORT

車輛状態表

管理No G-03494	車名 キャンター	形状 セーフティーローダー		
初年度 平成20年12月	型式 PDG-FE82D	車体番号 FE82D-550760		
乗員 3人	走行距離 258,274 km	最大積載量 3,000 kg	排気量 4,890 cc	車検期限 抹消
上物 2008/12 花見台 SF21MC ウインチ ラジコン 丸かんフック4対 手動ゲート

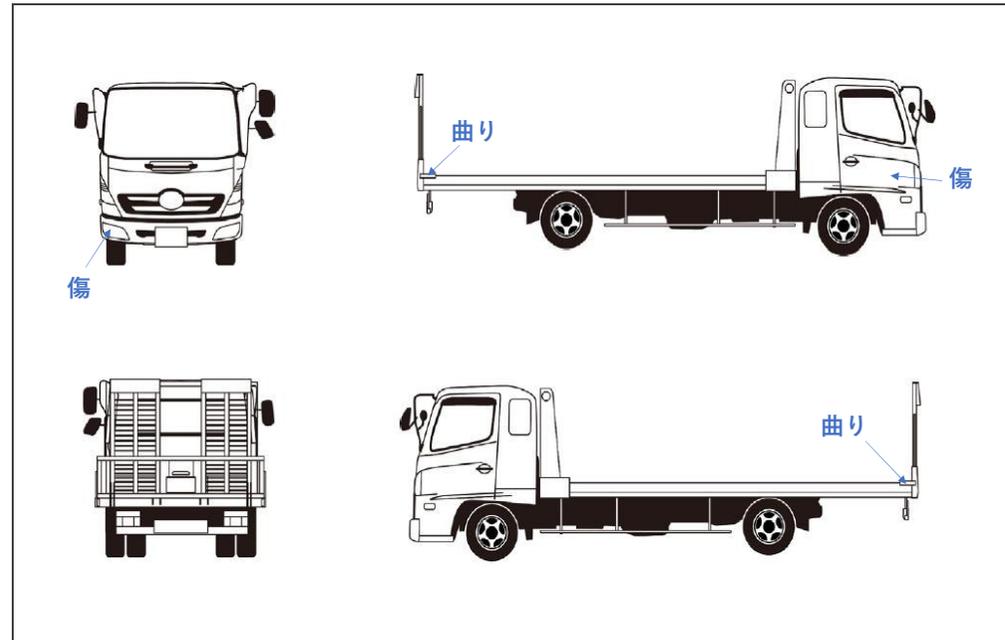
キャブ内部 汚れ 中
シート破れ 有り

フロントガラス 飛び石有

エンジン状態 オイルパン滲み	ミッション、デフ状態 良好
-------------------	------------------

フレーム状態 左右Fフレーム凹み 錆小	車輛状態 ・鳥居凹み ・鳥居裏修正跡 ・PTOオイル漏れ
---------------------------	---------------------------------------
