VEHICLE CONDITION REPORT

車輛状態表

管理No G-03602	車名 エルフ	形状 ローダーダンプ ワイドセミロング 高床		
初年度 平成27年05月	型式 TKG-NPR85YN	車体番号 NPR85Y-7008920		
乗員 3人	走行距離 69,000 km	最大積載量 3,800 kg	排気量 2,990 cc	車検期限 抹消
上物 2015/3 新明和 SD3-10 ロックピン ラジコン

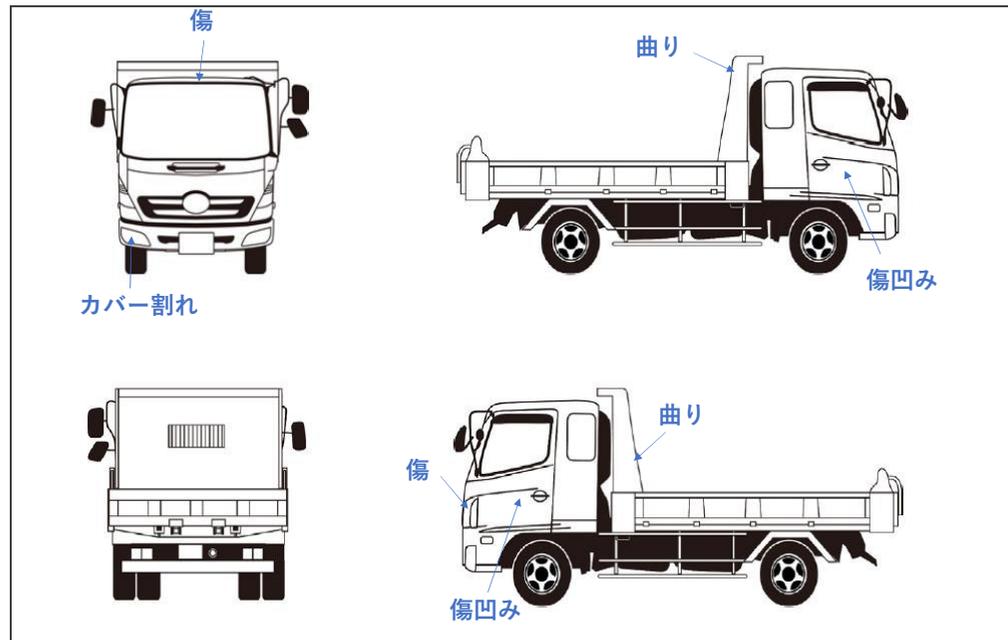
キャブ内部
汚れ 中
シート破れ 有り

フロントガラス 飛び石有

エンジン状態 オイルパン、ロッカーカバーオイル漏れ	ミッション、デフ状態 良好
------------------------------	------------------

フレーム状態 左Fフレームフック部凹み	車輛状態 <ul style="list-style-type: none"> ・キャブバックパネル傷 ・左右リアピラー凹み ・ボディ各所傷凹み ・床波、横根太曲り ・リアフェンダー凹み
------------------------	---
