VEHICLE CONDITION REPORT

車輛状態表

管理No G-03672	車名 フォワード	形状 2.9t吊4段クレーン 木平		
初年度 平成26年03月	型式 TKG-FRR90S1	車体番号 FRR90-7059389		
乗員 3人	走行距離 50,983 km	最大積載量 2,800 kg	排気量 5,190 cc	車検期限 抹消
上物 2013/5 ユニック URU344N フックイン ラジコン 3方開 ロープ穴4対 精エラック

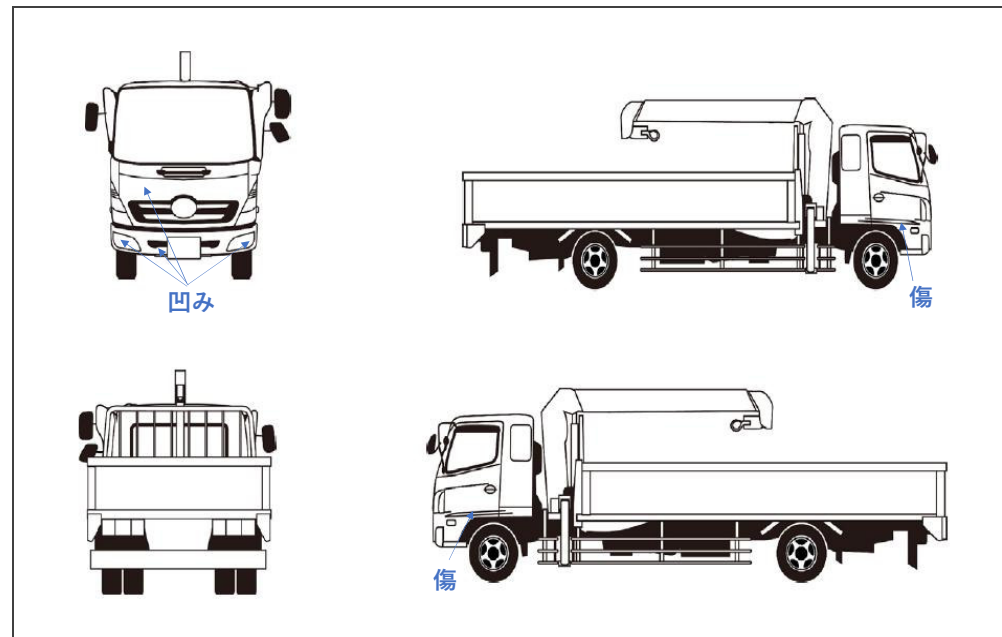
フロントガラス 飛び石有

修復歴 無し	修復箇所
-----------	------

エンジン状態 良好	ミッション、デフ状態 良好
--------------	------------------

フレーム状態 各所錆(錆落とし、仕上げ済)	車輛状態 ・床擦れ、割れ穴 ・一部横根太割れ ・リアフェンダー凹み ・クレーンギア廻り作動油滲み
--------------------------	--
