VEHICLE CONDITION REPORT

車輛状態表

管理No G-03872	車名 エルフ	形状 低温冷凍車 パワーゲート ワイドロング フルフラットロー		
初年度 令和元年10月	型式 2RG-NPR88YN	車体番号 NPR88Y-7003269		
乗員 3人	走行距離 176,014 km	最大積載量 3,550 kg	排気量 2,990 cc	車検期限 令和9年02月01日
上物 2015/10 東ブレ XV32LSC-P -30°C設定 エバハウス スタンバイ付 2015/10 東ブレ リア観音扉 左スライドドア 床編アルミ板 ラッシング2段 断熱サイド80mm、リア75mm 2015/9 極東開発 格納ゲート 1t 箱内リモコン

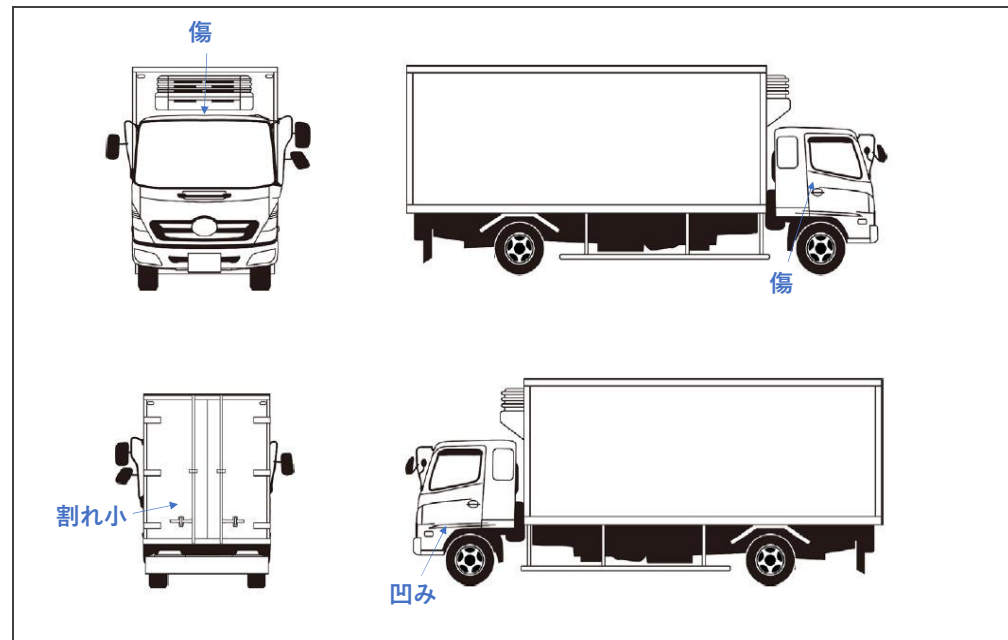
キャブ内部	
汚れ	中
シート破れ	無し

フロントガラス	飛び石有
---------	------

修復歴	修復箇所
無し

エンジン状態 インタークーラーパイプオイルしみ小	ミッション、デフ状態 デフオイル漏れ小
-----------------------------	------------------------

フレーム状態 良好	車輛状態 外気温25°C スタート 25°C→4h -18°C
--------------	---------------------------------------
