VEHICLE CONDITION REPORT

車輦状態表

管理No G-03949	車名 レンジャー	形状 低温冷凍車 パワーゲート ワイド ベッド付 エアサス		
初年度 令和7年01月	型式 2KG-FD2ABG	車体番号 FD2AB-139550		
乗員 2人	走行距離 1,321 km	最大積載量 2,150 kg	排気量 5,120 cc	車検期限 令和9年01月26日
上物 2024/11 菱重 TDJS50J-1L2 エバハウス -30℃設定 2024/11 トランテックス V047L92-08 サイド観音扉 ラッシング2段 床キーストン 断熱55mm 門口、ツールBOXステンレス 2024/9 トランテックス 格納ゲート 1t 室内リモコン ラジコン

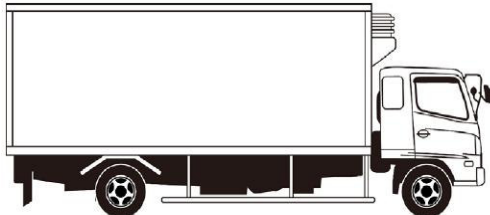
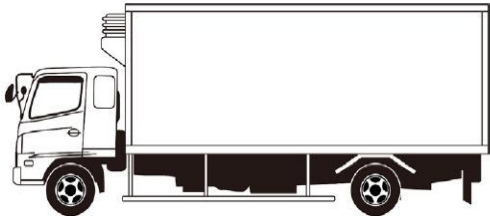
キャブ内部
汚れ 無し
シート破れ 無し

フロントガラス※ 良好

修復歴 無し		修復箇所	
エンジン状態 良好		ミッション、デフ状態 良好	
フレーム状態 良好		車輛状態 ・ 未使用車 外気温10℃ スタート 8.2℃→2h -16.8℃
