VEHICLE CONDITION REPORT

車輦状態表

管理No G-03950	車名 フォワード	形状 2.9t吊4段クレーン アルミブロック ベッド付 増トン リアエアサス			
初年度 平成21年04月	型式 PDG-FTR34T2		車体番号 FTR34-7002224		
乗員 2人	走行距離 382,874 km	最大積載量 6,300 kg	排気量 7,790 cc	車検期限 抹消	
上物 2014/4 タダノ ZE364HR フックイン ラジコン 差し違いアウトリガー リアアウトリガー 造りボデー 3方開 ロープ穴9対 丸かんフック8対 スターション穴4対 鳥居、アオリ、サイドバンパー上部縞アルミ 床縞鉄 精工ラック サイドバンパー、リアフェンダー、ツールBOXステンレス

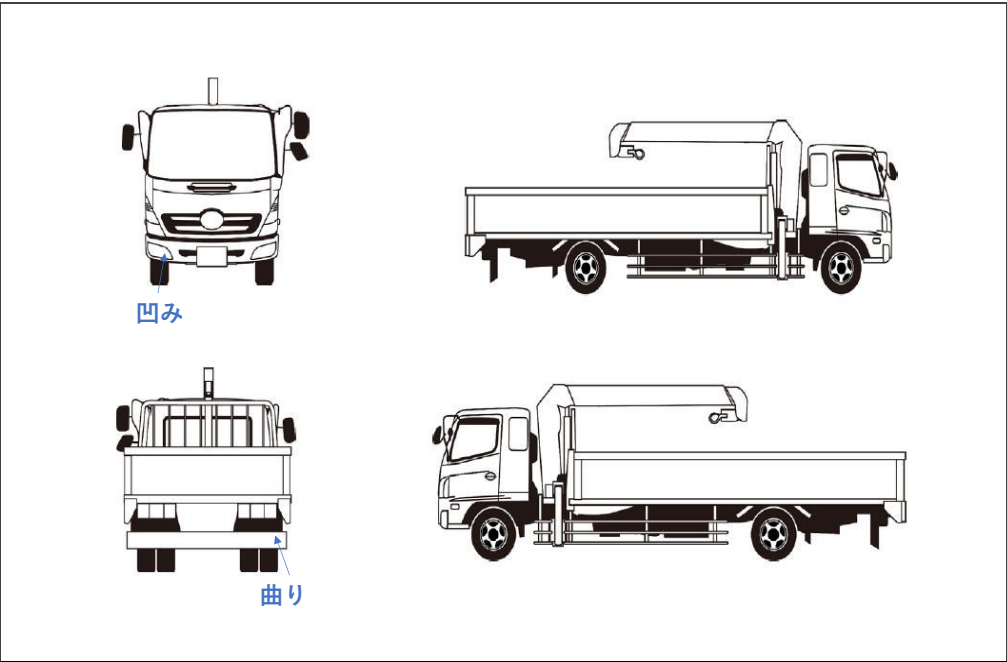
キャブ内部
汚れ 中
シート破れ 無し

フロントガラス※ 飛び石有

修復歴 無し	修復箇所
エンジン状態 良好	ミッション、デフ状態 良好
フレーム状態 良好	車輦状態 ・ボディー各所傷凹み ・アオリ内切れ穴 ・一部横根太割れ ・パーキングブレーキレバー廻りカバー割れ ・左フェンダー割れ ・サイドマーカー不灯、割れ
