VEHICLE CONDITION REPORT

車輌状態表

管理No G-03964	車名 スーパーグレート	形状 アルミウイング パワーゲート ハイルーフ エアサス 4軸低床		
初年度 平成29年01月	型式 QPG-FS64VZ	車体番号 FS64VZ-522336		
乗員 2人	走行距離 557,523 km	最大積載量 13,800 kg	排気量 12,800 cc	車検期限 令和9年1月13日
上物 2016/11 パブコ ラッシング2段 引出しフック9対 精エラック リアフェンダー、ツールBOXステンレス 2021/7 新明和 格納ゲート

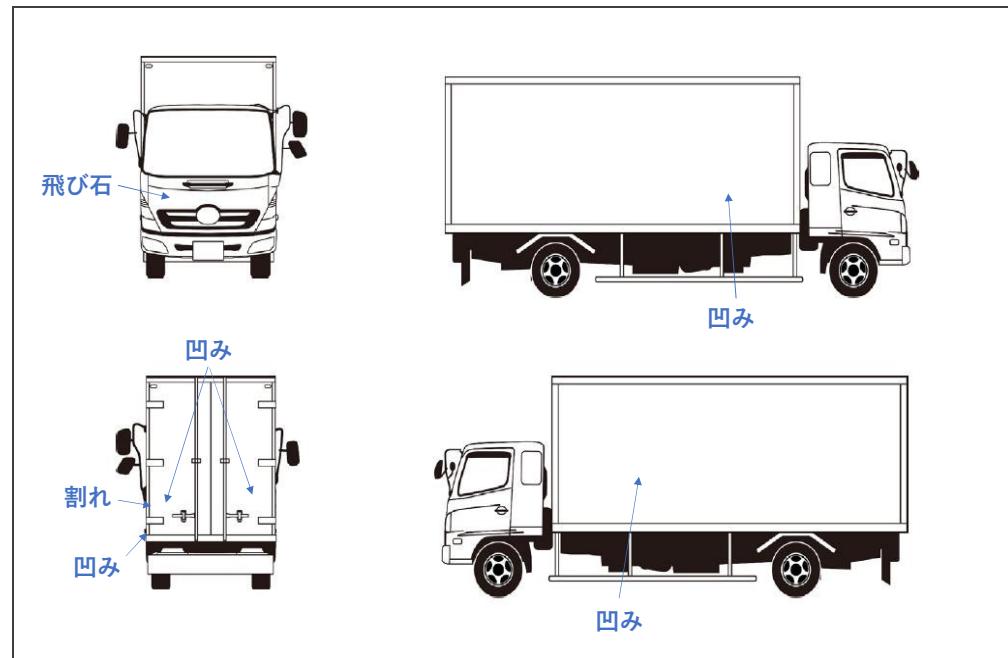
修復歴 無し	修復箇所
エンジン状態 オイルパン、インジェクター廻りオイル滲み	ミッション、デフ状態 エアサスブーツヒビ
フレーム状態 良好	車輌状態 ・荷箱内Fパネル補修跡、凹み ・アオリ内側傷凹み、一部切れ穴 ・左ドアノブ廻りメッキカバー欠
