# VEHICLE CONDITION REPORT

## 車輛状態表

管理No G-04373	車名 レンジャー	形状 タンク車		
初年度 平成29年06月	型式 TKG-FC9JEA	車体番号 FC9JEA-12688		
乗員 3人	走行距離 299,315 km	最大積載量 3,120 kg	排気量 5,120 cc	車検期限 抹消
上物 2016/12 極東開発 LS04-30 最大数量3.9KL 2室(2.9KL+1KL) 第2石油類(軽油・灯油) 電動ツインホースリール 給油ガン2個 アナログメーター2個 タンク書類なし

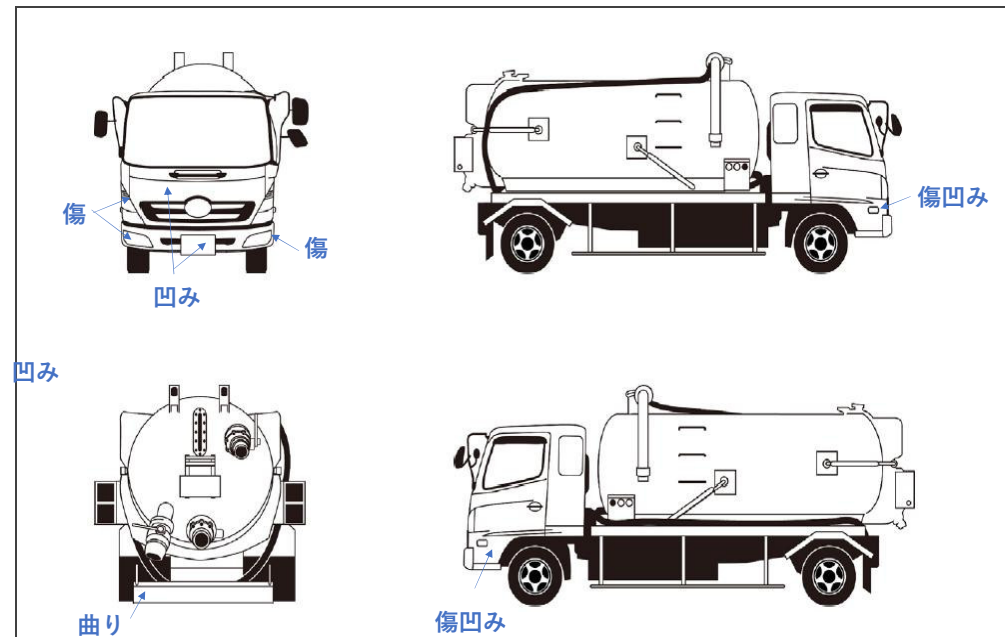
フロントガラス 飛び石有 Fガラス中央部割れ1cm
------------------------------

修復歴 無し	修復箇所
エンジン状態 エンジンプレ小	ミッション、デフ状態 良好
フレーム状態 良好	車輛状態 ・左Fビラー凹み ・リアフェンダー凹み ・左テールランプレンズ割れ
