VEHICLE CONDITION REPORT

車輛状態表

管理No G-04424	車名 フォワード	形状 アームロール		
初年度 令和6年08月	型式 2RG-FRR90S4	車体番号 FRR90-7206142		
乗員 3人	走行距離 44,361 km	最大積載量 3,750 kg	排気量 5,190 cc	車検期限 令和8年08月19日
上物 2024/6 新明和 CCA44-31N ツインホイスト キャブバックステップ

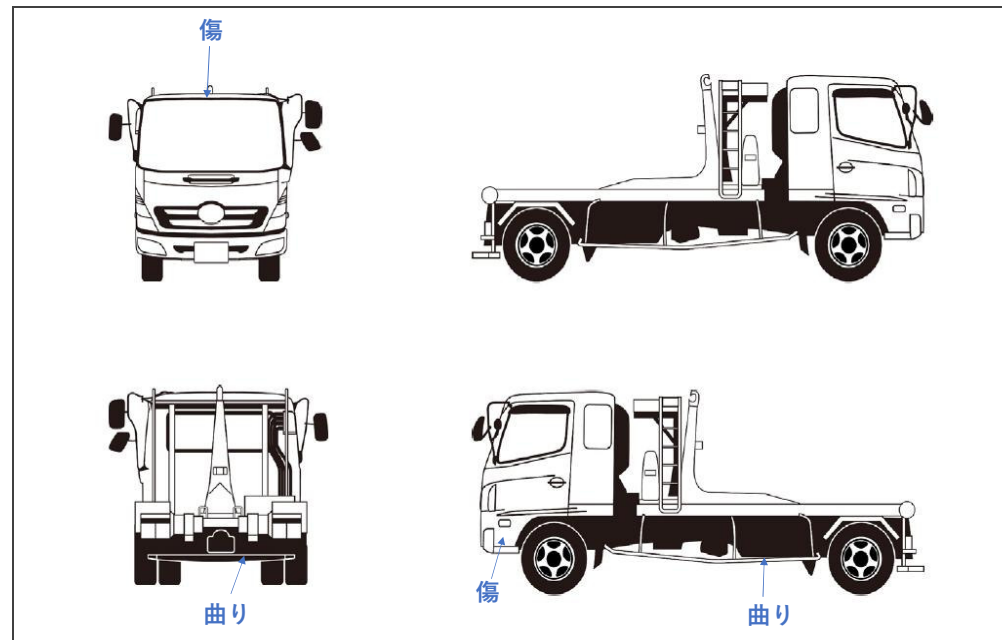
フロントガラス	飛び石有
---------	------

フレーム状態 良好	車輛状態 ・ブリクラッシュランプ点灯(ユーザー価格は修理後の価格) ・キャブバックパネル傷 ・反射板取付部凹み ・サイドバンパー、リアフェンダー取付部凹み(サブフレーム)
--------------	---
