# VEHICLE CONDITION REPORT

## 車輛状態表

管理No G-04498	車名 ファイター	形状 プレスパッカー 増トン		
初年度 平成29年03月	型式 QKG-FK72FZ	車体番号 FK72FZ-593016		
乗員 2人	走行距離 210,837 km	最大積載量 6,800 kg	排気量 7,540 cc	車検期限 抹消
上物 2017/2 新明和 GT088-5733PN プレス式 G-PX 8.2立米 連続スイッチ 汚水タンク ペーパー仕様

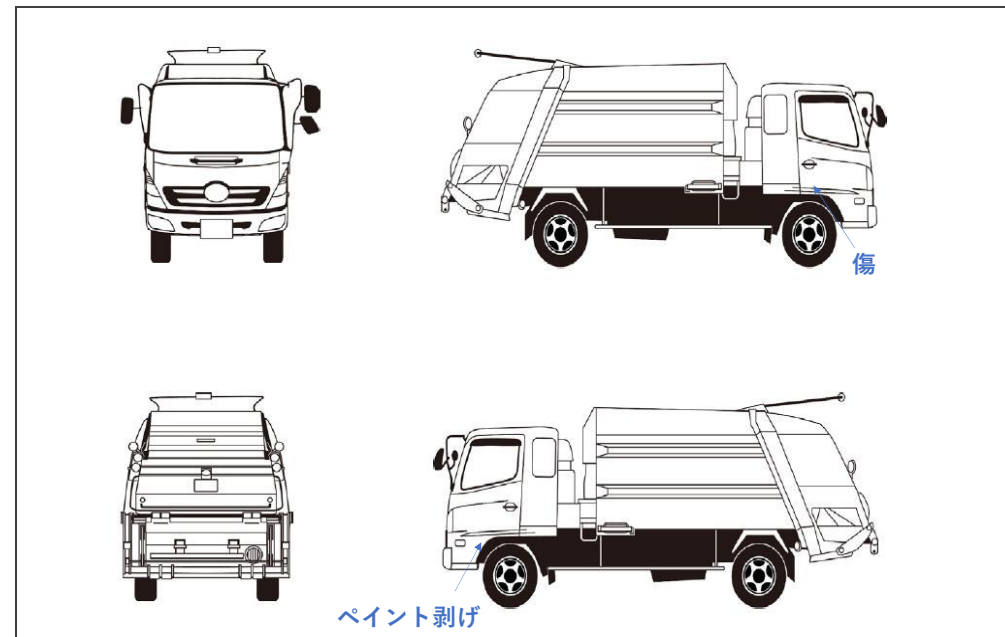
キャブ内部 汚れ 中
シート破れ 無し

フロントガラス 飛び石有
-----------------

修復歴 無し	修復箇所
エンジン状態 エンジンオイル滲み	ミッション、デフ状態 シフトノブ動き固い
フレーム状態 フレーム所々錆小、塗装跡	車輛状態 ・エア漏れ ・汚水タンク凹み ・上物各所傷
