出品番号	車名	年月	型式・車体番号		架装形状	希望価格
M0222IR	いすゞ	R1年5月	TPG-NPR85-7089110		冷蔵冷凍車	
前使用者	車検有効期限		走行距離(km)	積載量	荷台寸法(mm)	
<input type="radio"/> 自家用 <input type="radio"/> 営業用	切れ	抹消	178,112 km	2,950 kg	L 4,450	W 2,010
レンタカー 不明	R9年4月12日		タコグラフ年月		H 1,960	株式会社 MICS

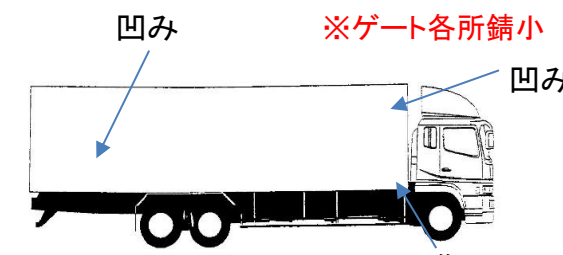
外装状態 Fガラス状態 要交換 良好 <input checked="" type="radio"/> 飛石有 記録簿 有 <input checked="" type="radio"/> 無 PMマフラ 有 <input checked="" type="radio"/> 無 証明書 有 <input checked="" type="radio"/> 無 速度抑制 有 <input checked="" type="radio"/> 無 証明書 有 <input checked="" type="radio"/> 無	キャブ各所小傷・小凹み

※各所看板消し跡 ※箱内スレ・傷・凹み ※ゲート各所錆小

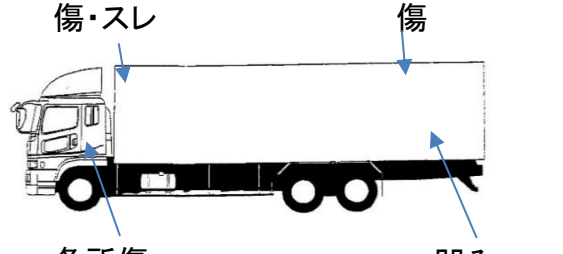
傷・曲がり	傷・スレ																	
	傷・凹み	各所傷																	
		凹み
