出品番号	車名	年月	型式・車体番号		架装形状		希望価格
M0242HW	日野	H29年4月	TKG-XZU655M-0007291		ウイング		
前使用者	車検有効期限		走行距離(km)	積載量	荷台寸法(mm)		会社
○ 自家用 営業用	切れ	抹消	182,604 km	2,750 kg	L 4,280	W 1,800	株式会社MICS
レンタカー 不明	R9年2月5日		知グラフ年月		H 2,110

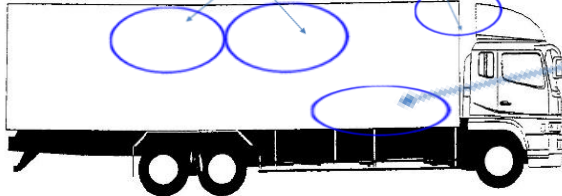
<p>※キャブ各所傷</p> <p>キャブ前面、傷・錆あり</p>

<p>※各所看板消し跡 傷・凹みあり</p> <p>傷あり</p>	タイヤ状態 上、中、下、×、欠、で記載 ◎ 前 ◎

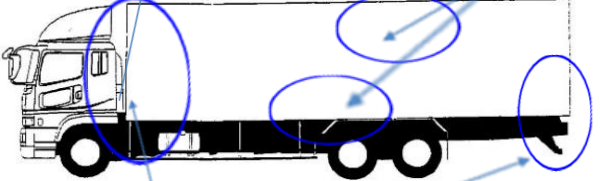
<p>リヤ部、傷・凹み・錆あり</p> <p>リアバンパー傷・凹み</p>

<p>※箱内各所傷・スレ</p> <p>傷・凹みあり</p> <p>外面、傷・錆あり</p>	◎ 中 ◎ 中 ◎ 中 ◎ ◎ 中 ◎ 中 ◎ 中 ◎ ◎ 中 ◎ 中 ◎ 中 ◎ ◎ 中 ◎ 中 ◎ 中 ◎ ◎ 中 ◎ 中 ◎ 中 ◎	
	スペア ◎ 無 ◎ 工具 ◎ 無 ◎ サイズF 205/70R17.5 サイズR // スノータイヤは表記する
