出品番号	車名	年月	型式・車体番号		架装形状			希望価格	
M0271HW	日野	H28年10月	TKG-XZU655M-0006347		ウイング				
前使用者	車検有効期限		走行距離(km)		積載量	荷台寸法(mm)			会社
○ 自家用 営業用 レンタカー 不明	切れ	抹消	100,365 km		2,950 kg	L 4,330	W 1,800	H 2,000	株式会社MICS
	R9年6月9日		タコグラフ年月

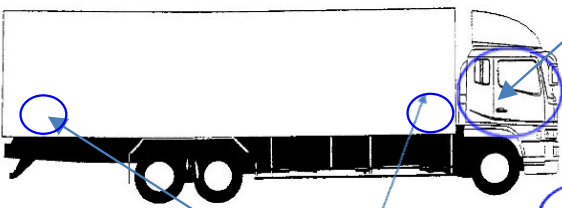
<p>左右ミラー部、小傷・錆有り</p> <p>錆有り</p>

<p>※キャブ・上物各所、傷有り</p> <p>※箱内、小穴2か所有り</p> <p>キャブ右横、各所小傷有り</p>	タイヤ状態 上、中、下、×、欠、で記載 中 前 中

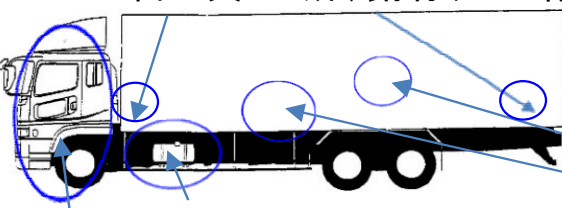
<p>リヤ部、小傷・錆あり</p> <p>凹み有り</p> <p>Rバンパー傷・凹み有り</p>

<p>留め具4か所、錆有り</p> <p>傷・凹みあり</p> <p>小傷有り</p> <p>凹み有り</p> <p>サイドバンパー、錆有り</p> <p>キャブ左横、各所小傷有り</p>	スペア 中 工具 ジャッキ サイズF 205/70R17.5 サイズR // スノータイヤは表記する
