| 出品番号 | 車名 | 年式 | 型式・車体番号 | | 架装形状 | | | オークション価格 | |
| | 日野 | R5 | 2KG-FD2ABG | | P/G付冷凍車 | | | | |

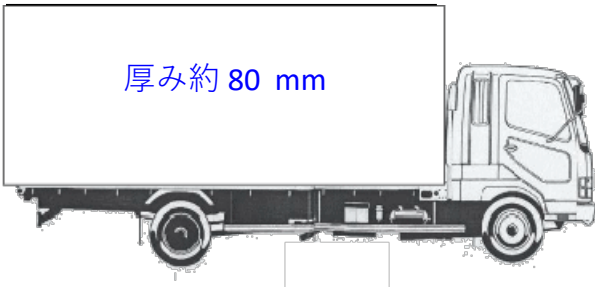
| <p>厚み約 80 mm</p> | | | | | | | 上、中、下、×、欠、で記載 | | |

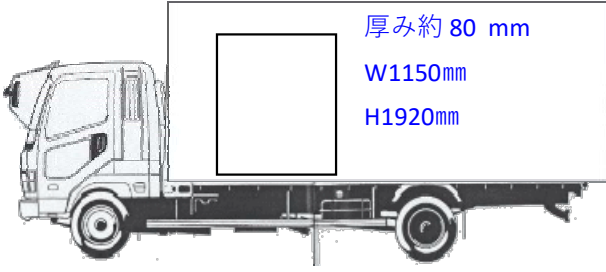
| <p>厚み約 80 mm</p> <p>W1150mm</p> <p>H1920mm</p> | | | | | | | <div>上</div> <div>上</div> <div>上</div> <div>上</div> | | |
