| 車 両 情 報 | | | | |
| 三菱ふそう | 平成26年11月 | QKG-FU54VZ | アルミ平 | FU54VZ-532560 |

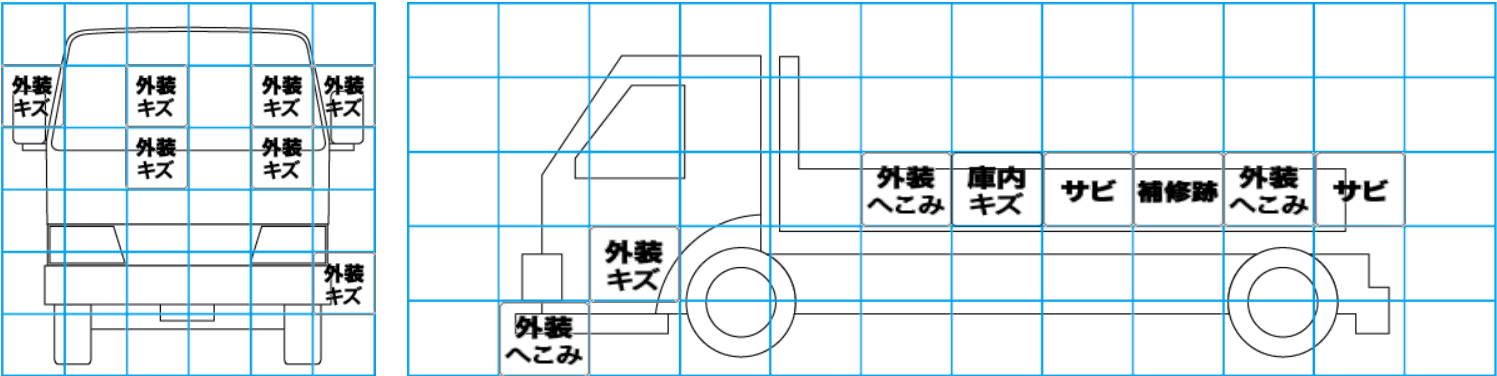
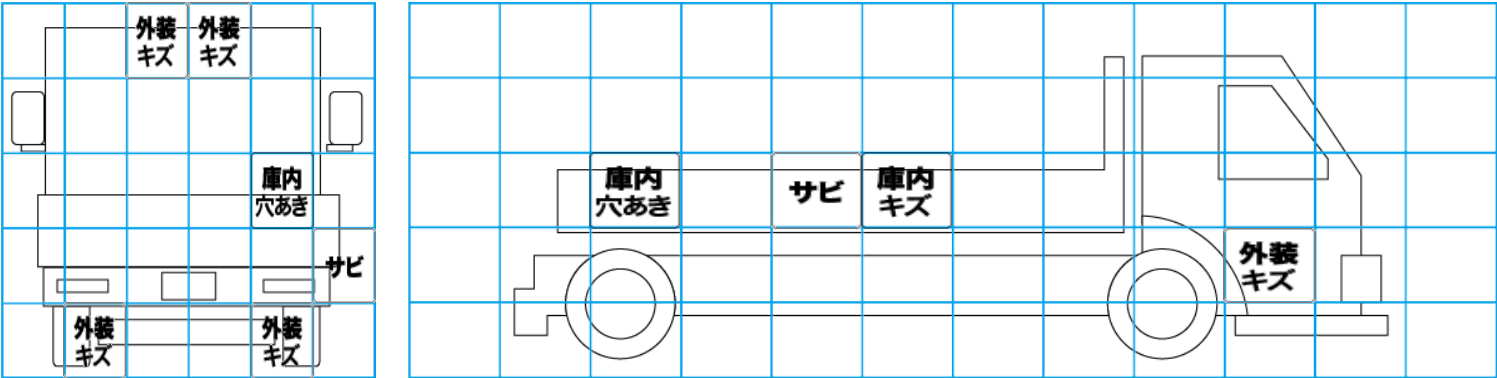
| 外装状態 | | | |

| 外装状態 | | | |
|---|---|---|---|
| キャブコーション | フレーム番号 | フレームのさび | 飛石 |
| 有 | 確認済 | 無 | 飛石有(リペア可) |

| 【外装】 | | | | 【ボデー内】 | | | | | | | |
| 外装キズ | 外装へこみ | うき | 曲がり | サビ | 補修跡 | 割れ | 庫内キズ | 庫内へこみ | 庫内穴あき | 床汚れ | |
